ANÁLISE DAS CAUSAS DE RETROCESSO DE CHAMA

Mesmo sendo um assunto já bastante discutido, o retrocesso de chama, que ocorre nos processos de solda, corte e aquecimento oxi-combustível, continua trazendo prejuízos para a indústria e seus trabalhadores. O objetivo deste artigo é, através da Análise das Causas de um acidente, que ocorreu recentemente em uma obra em que trabalhei, contribuir para o aumento da segurança dos trabalhadores que utilizam estes processos.

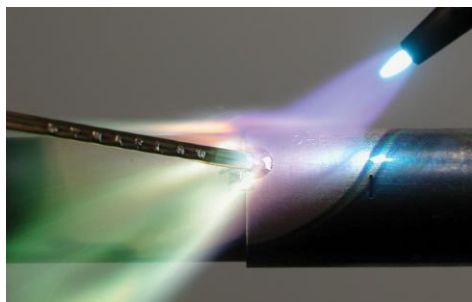
Figura 01 – Chama oxi-combustível sendo utilizada no Processo de Brasagem.

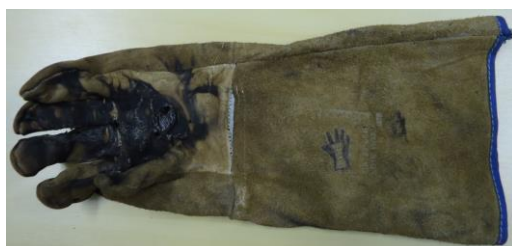
O colaborador, ainda no período da manhã, iniciava o **oxicorte** em uma peça (viga I), quando percebeu que o maçarico tinha “engolido a chama”, e para tentar extinguir o retrocesso de chama, dobrou a mangueira de oxigênio visando interromper a alimentação do oxigênio, quando a mangueira se rompeu, causando lesão por chama (queimadura) em sua mão esquerda, mesmo utilizando o EPI indicado (luva de raspa). O profissional tinha 29 anos de idade e 25 meses na função.

Figura 03 – Luva de raspa queimada no retrocesso de chama.

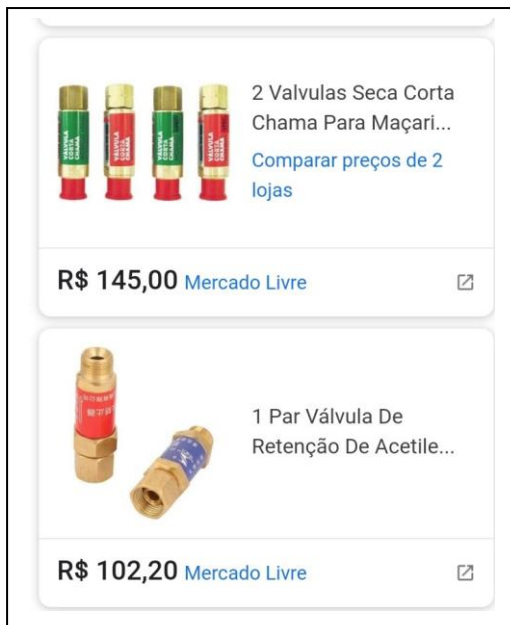
Compra incorreta de VÁLVULA DE RETENÇÃO DE GASES que possuem **aparência semelhante** às VÁLVULAS CORTA CHAMA, como pode ser visto na Figura 06, mas que não possuem a mesma função.

Figura 06 – Anúncio comercial de válvulas corta chama e de retenção de gases.

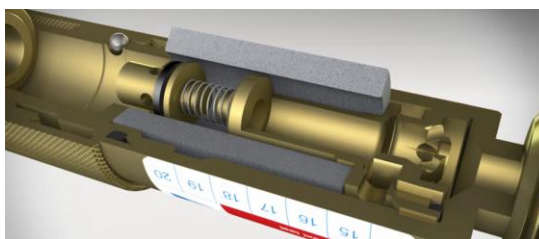
As **válvulas corta-chama** são dispositivos que possuem no seu interior uma barreira física que impede o avanço da chama, não encontrada nas válvulas de retenção de gases, normalmente um anel na forma cilíndrica, poroso de aço inoxidável, como pode ser visto na Figura 07. Os gases quando seguem seu caminho normal passam pelos poros deste anel, mas quando o retrocesso de chama ocorre, a chama se apaga sobre a sua superfície.

Figura 07 – Vista interna válvula corta chama, identificando o anel poroso de inox.
